## Etat de suivi de l'évolution des fissures de l'église de Ciers 2019-

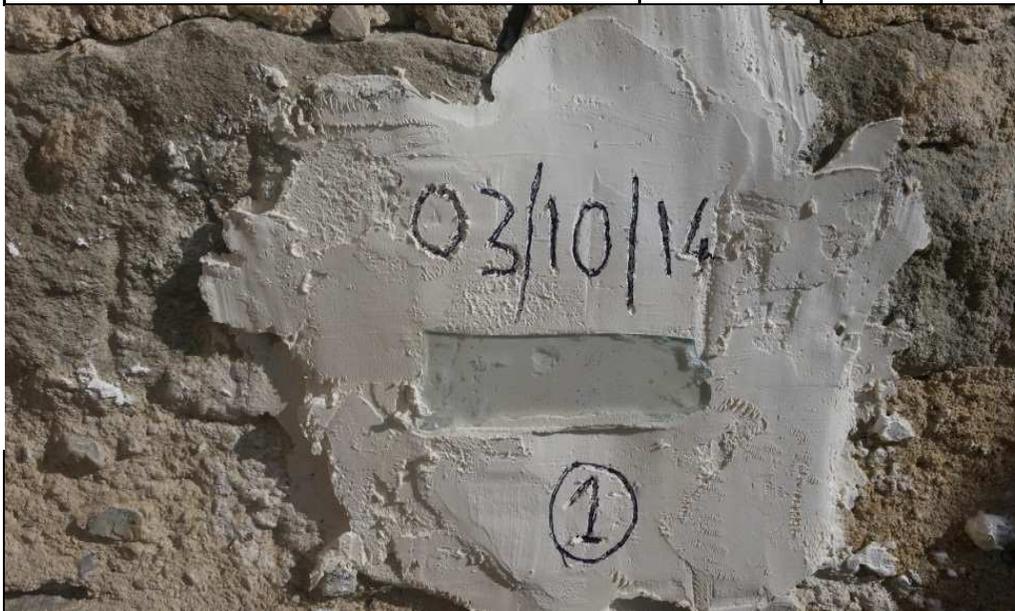
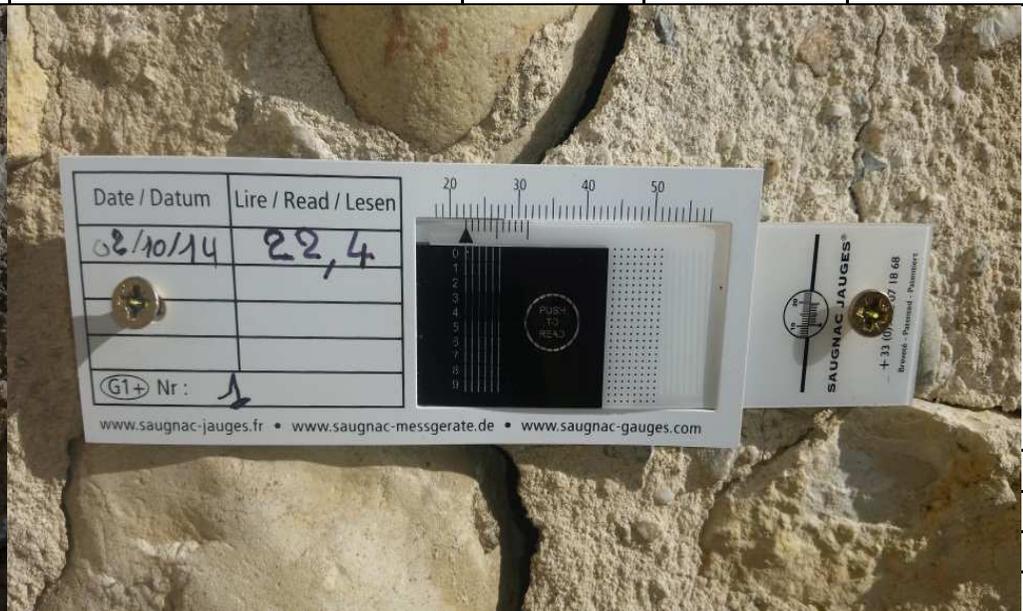
Fissures extérieures						
Témoins plâtre			Jauges Sagnacs			
lieu	Numéro	Date de pose	lieu	Numéro	Date de pose	valeur repère
Mur côté Sud (donnant sur la place du monument)	1	03/10/2014	Mur côté Sud (donnant sur la place du monument)	1	02/10/2014	22,4

Date de relevé	Constat	Date de relevé	Constat	Valeur repère
12/04/2019	Vitre fendue	12/04/2019	24,1 (+1,7mm)	22,4
16/09/2019	Vitre fendue	16/09/2019	24 (+1,6mm)	22,4
17/12/2019	Vitre fendue	17/12/2019	24,3 (+1,9mm)	22,4
10/06/2020	Vitre fendue	10/06/2020	24,7 (+2,3 mm)	22,4
23/09/2020	Vitre fendue	23/09/2020	24,5 (+2,1mm)	22,4
21/12/2020	Vitre fendue	21/12/2020	24,7 (+2,3mm)	22,4

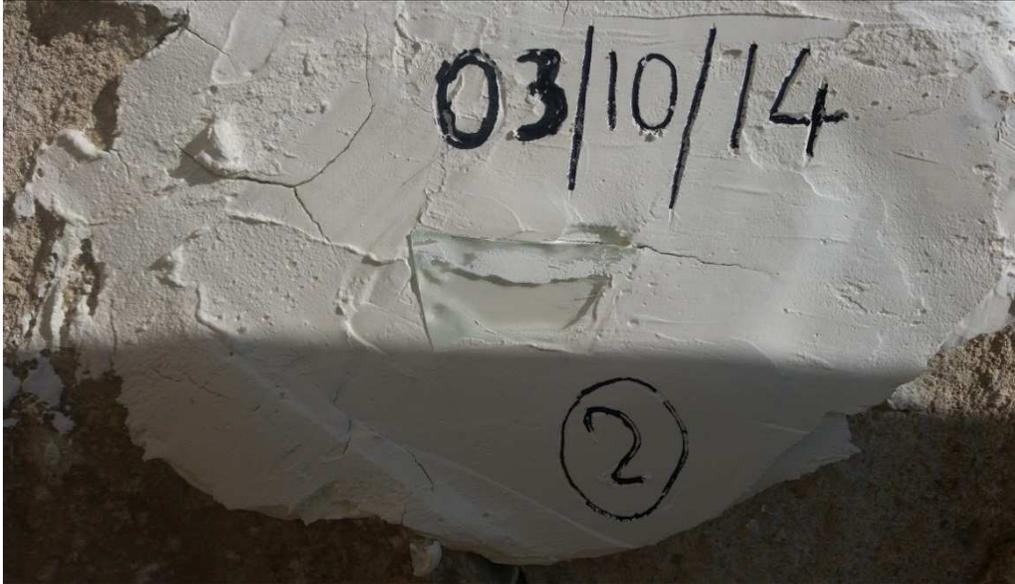
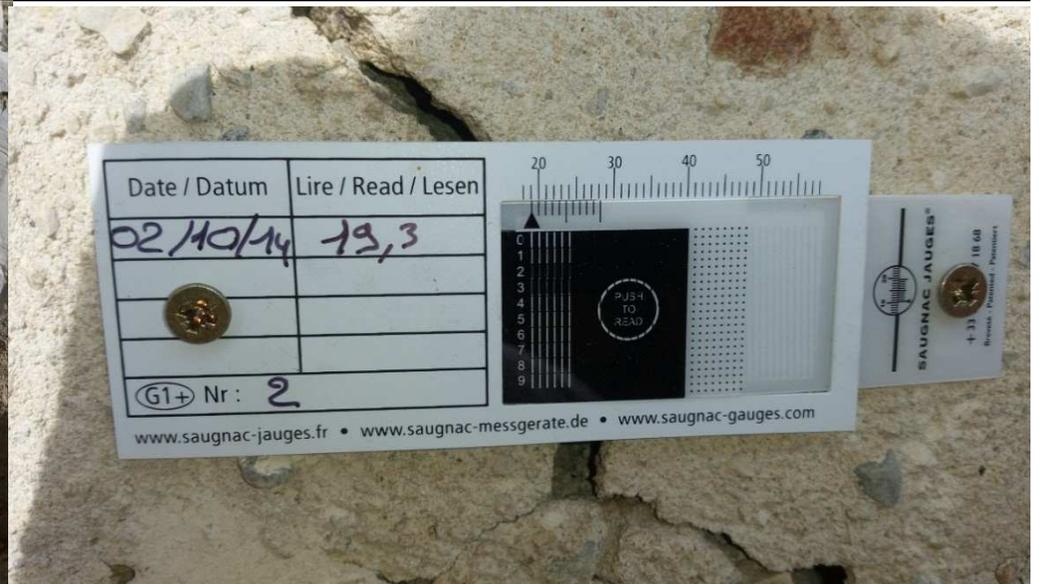
Fissures extérieures						
Témoins plâtre			Jauges Saugnacs			
lieu	Numéro	Date de pose	lieu	Numéro	Date de pose	valeur repère
Mur côté Sud (donnant sur la place du monument)	2	03/10/2014	Mur côté Sud (donnant sur la place du monument)	2	02/10/2014	19,3

Date de relevé	Constat	Date de relevé	Constat	Valeur repère
12/04/2019	ok	12/04/2019	21,8 (+1,5mm)	19,3
16/09/2019	ok	16/09/2019	21,3 (+2mm)	19,3
17/12/2019	ok	17/12/2019	22 (+2,7mm)	19,3
10/06/2020	ok	10/06/2020	22 (+2,7mm)	19,3
23/09/2020	ok	23/09/2020	21,6 (+2,3mm)	19,3
21/12/2020	ok	21/12/2020	22,3 (+3mm)	19,3

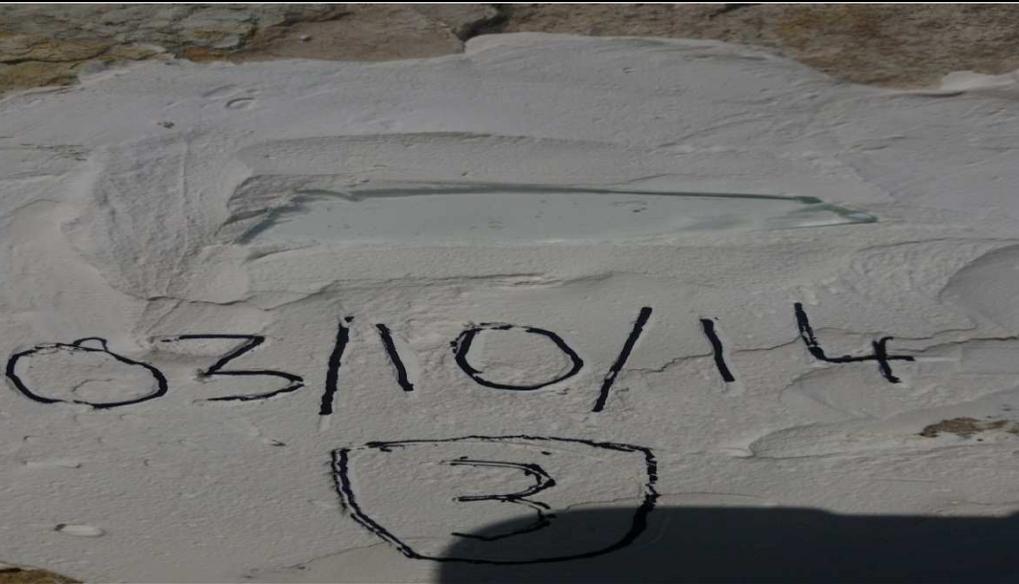
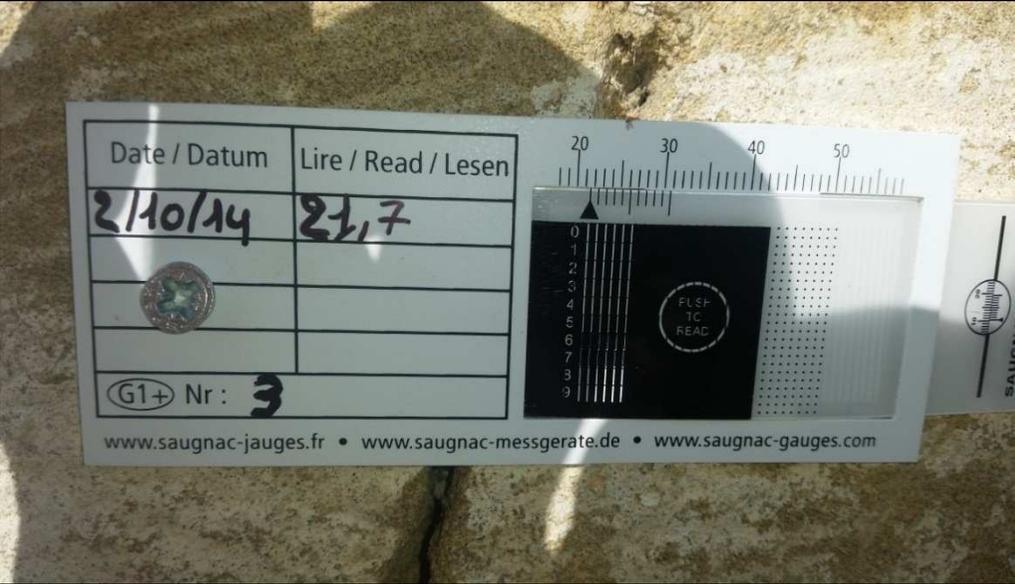
Fissures extérieures						
Témoins plâtre			Jauges Saugnacs			
lieu	Numéro	Date de pose	lieu	Numéro	Date de pose	valeur repère
Mur côté entrée	3	03/10/2014	Mur côté entrée	3	02/10/2014	21,7

Date de relevé	Constat		Date de relevé	Constat	Valeur repère	
12/04/2019	ok		12/04/2019	21,4 (-0,3mm)	21,7	
16/09/2019	ok		16/09/2019	21,6 (-0,1 mm)	21,7	
17/12/2019	ok		17/12/2019	21,6 (-0,1 mm)	21,7	
10/06/2020	plâtre fendu, vitre intacte		10/06/2020	21,7	21,7	
23/09/2020	plâtre fendu, vitre intacte		23/09/2020	21,7	21,7	
21/12/2020	plâtre fendu, vitre intacte		21/12/2020	21,7	21,7

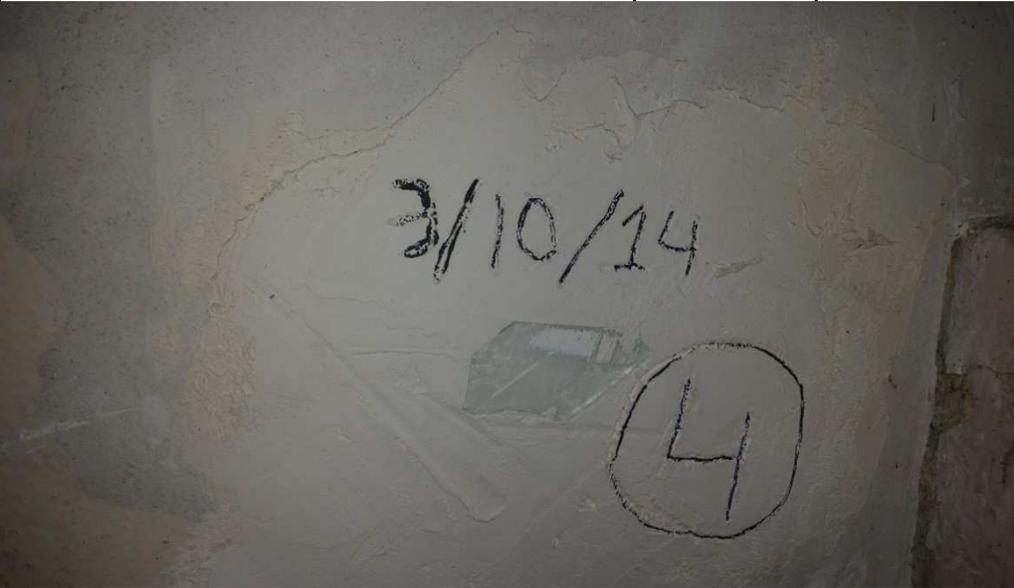
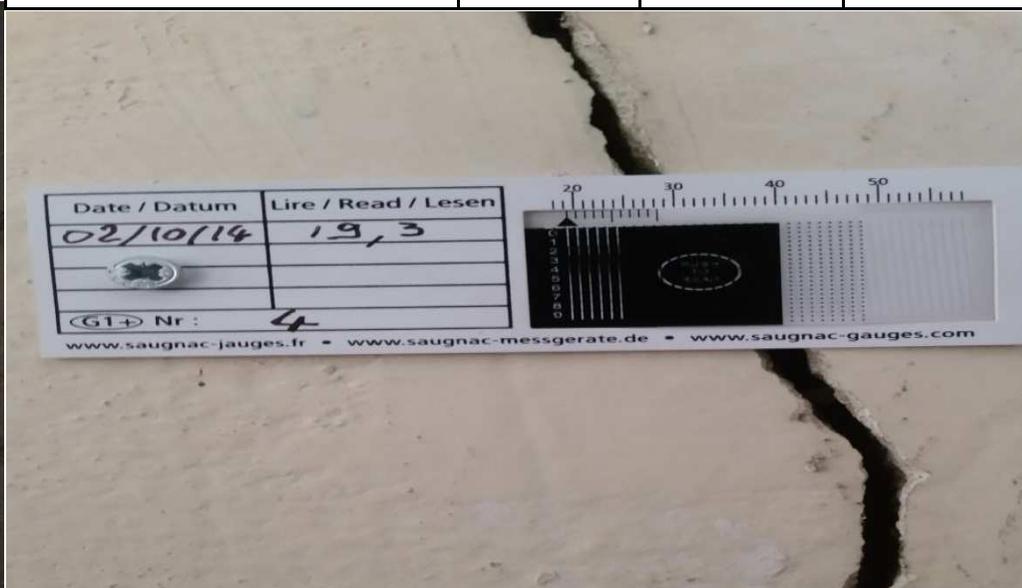
Fissures intérieures						
Témoins platre			Jauges Saugnacs			
lieu	Numéro	Date de pose	lieu	Numéro	Date de pose	valeur repère
Mur intérieur Sud (côté place du monument)	4	03/10/2014	Mur intérieur Sud (côté place du monument)	4	02/10/2014	19,3

Date de relevé	Constat		Date de relevé	Constat	Valeur repère	
12/04/2019	ok		12/04/2019	19,4 (+0,1mm)	19,3	
16/09/2019	ok		16/09/2019	19,4 (+0,1mm)	19,3	
17/12/2019	ok		17/12/2019	19,4 (+0,1mm)	19,3	
11/06/2020	ok		11/06/2020	19,4 (+0,1mm)	19,3	
23/09/2020	ok		23/09/2020	19,4 (+0,1mm)	19,3	
21/12/2020	ok		21/12/2020	19,4 (+0,1mm)	19,3

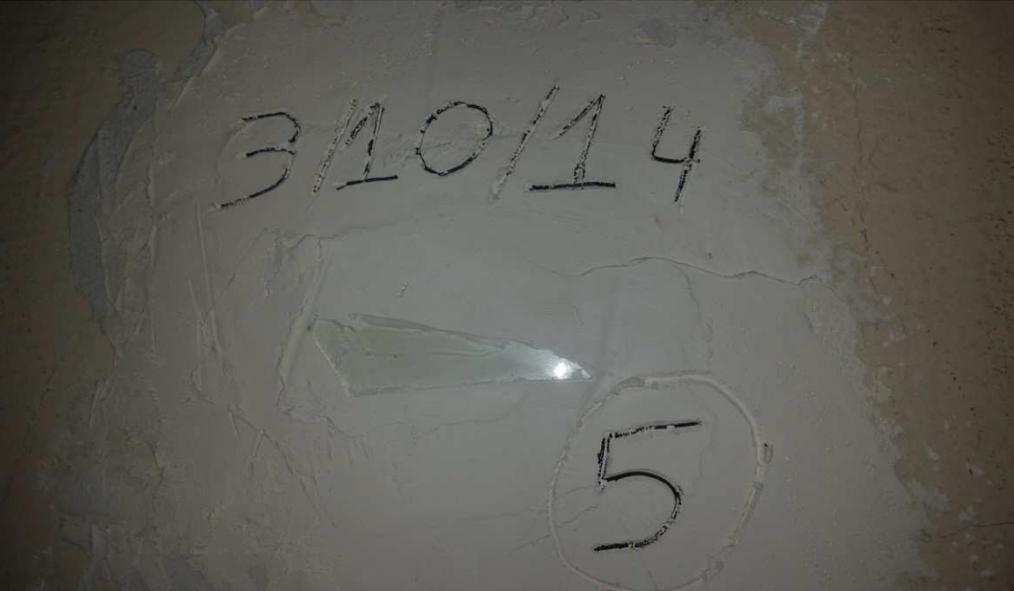
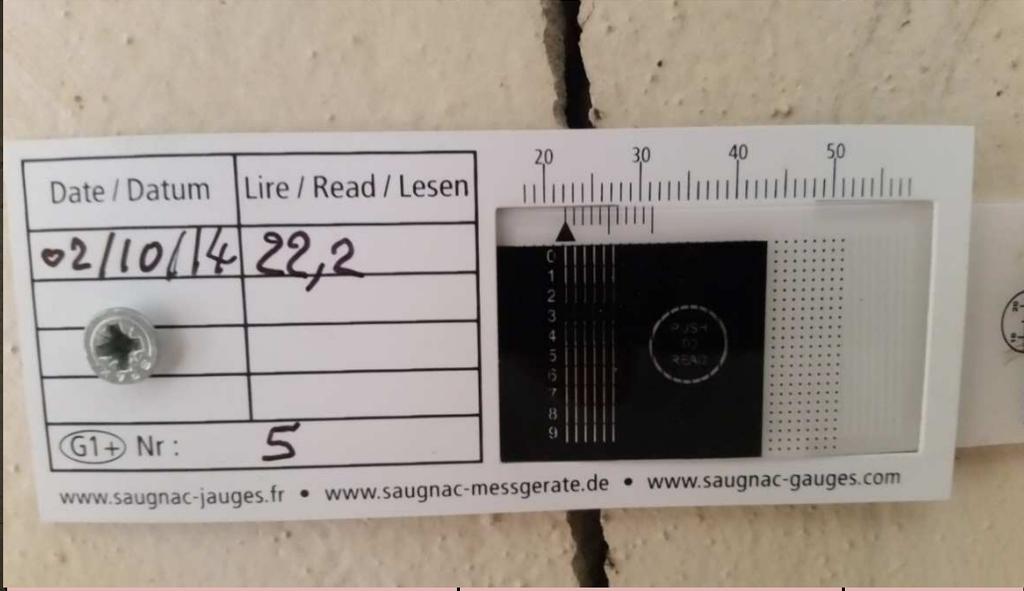
Fissures intérieures						
Témoins plâtre			Jauges Sagnacs			
lieu	Numéro	Date de pose	lieu	Numéro	Date de pose	valeur repère
Mur intérieur Sud (côté place du monument)	5	03/10/2014	Mur intérieur Sud (côté place du monument)	5	02/10/2014	22,2

Date de relevé	Constat		Date de relevé	Constat	Valeur repère	
12/04/2019	ok		12/04/2019	23,8 (+1,6mm)	22,2	
16/09/2019	ok		16/09/2019	23,2 (+1mm)	22,2	
17/12/2019	ok		17/12/2019	23,9 (+1,7mm)	22,2	
11/06/2020	ok		11/06/2020	23,6 (+1,4mm)	22,2	
23/09/2020	ok		23/09/2020	23,3 (+1,1mm)	22,2	
21/12/2020	ok		21/12/2020	24,1 (+1,9mm)	22,2

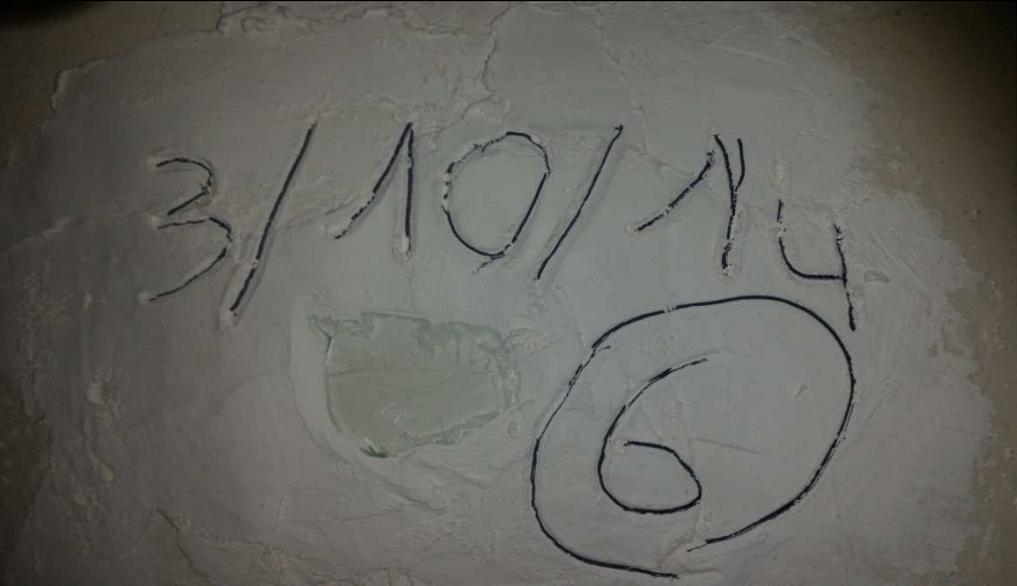
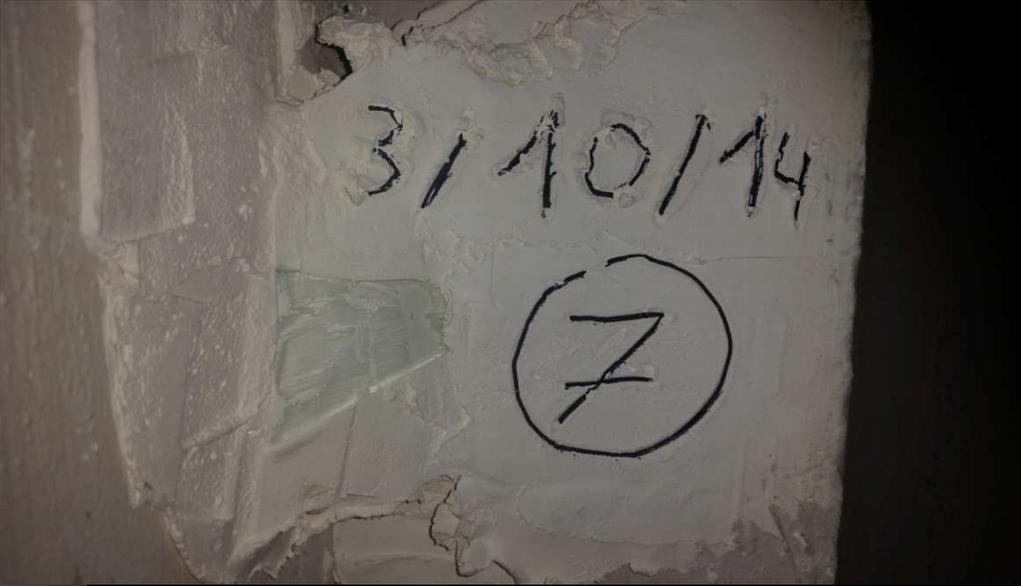
Fissures intérieures					
Témoins platre			Témoins platre		
lieu	Numéro	Date de pose	lieu	Numéro	Date de pose
Mur intérieur Sud (côté place du monument)	6	03/10/2014	Mur intérieur Sud (côté place du monument)	7	03/10/2014

Date de relevé	Constat	Date de relevé	Constat	Date de relevé	Constat
12/04/2019	ok	12/04/2019	ok	12/04/2019	ok
16/09/2019	ok	16/09/2019	ok	16/09/2019	ok
17/12/2019	ok	17/12/2019	ok	17/12/2019	ok
10/06/2020	ok	10/06/2020	ok	10/06/2020	ok
23/09/2020	ok	23/09/2020	ok	23/09/2020	ok
21/12/2020	ok	21/12/2020	ok	21/12/2020	ok

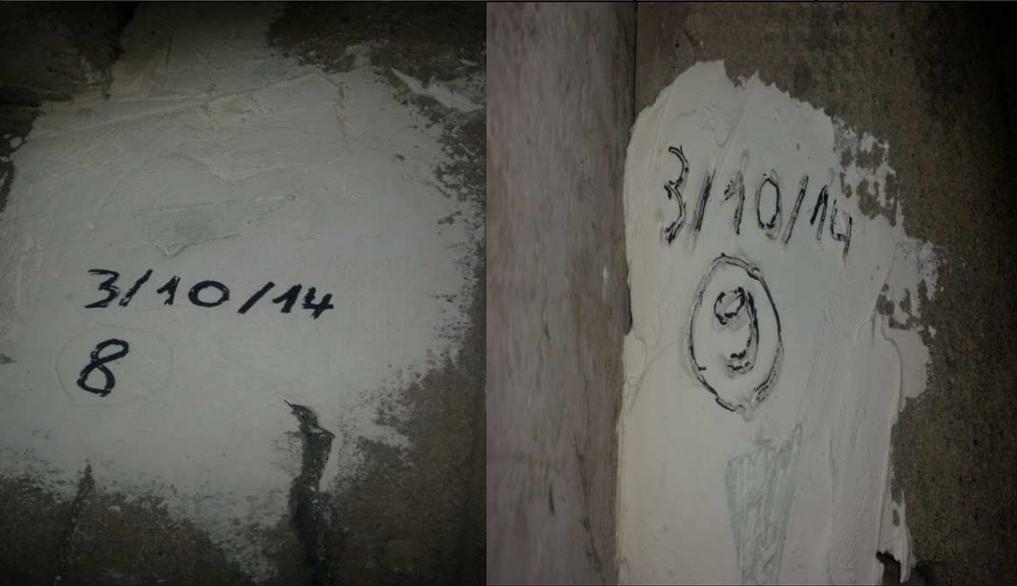
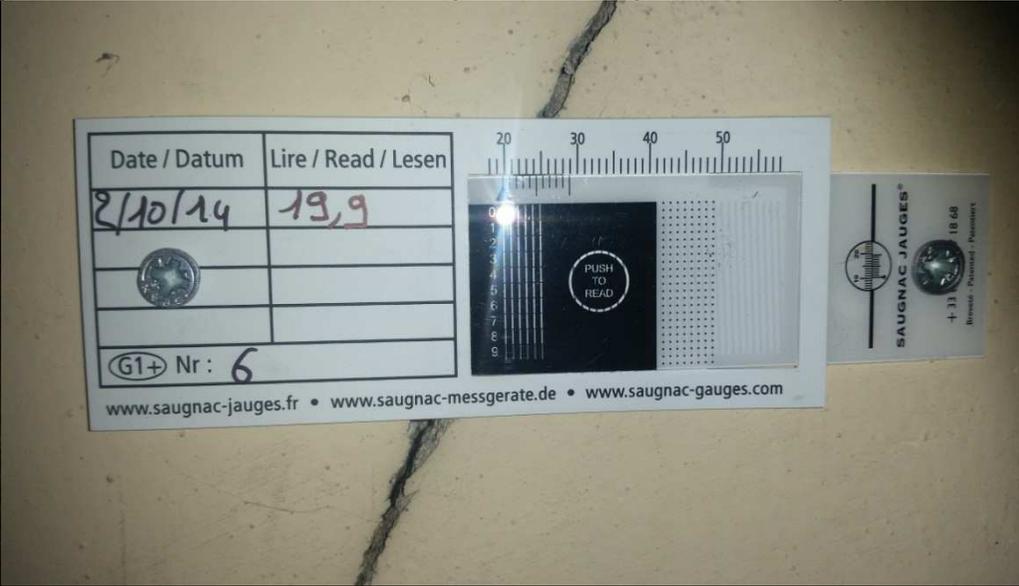
Fissures intérieures						
Témoins platre			Jauges Sagnacs			
lieu	Numéro	Date de pose	lieu	Numéro	Date de pose	valeur repère
Sol Côté entrée	8 et 9	03/10/2014	Mur Est (Entrée)	6	02/10/2014	19,9

Date de relevé	Constat		Date de relevé	Constat	Valeur repère	
12/04/2019	n°8 fendue, n°9 ok		12/04/2019	20,2 (+0,3mm)	19,9	
16/09/2019	n°8 fendue, n°9 ok		16/09/2019	20,2 (+0,3mm)	19,9	
17/12/2019	n°8 fendue, n°9 ok		17/12/2019	20,2 (+0,3mm)	19,9	
11/06/2020	n°8 fendue, n°9 ok		11/06/2020	20,2 (+0,3mm)	19,9	
23/09/2020	n°8 fendue, n°9 ok		23/09/2020	20,2 (+0,3mm)	19,9	
21/12/2020	n°8 fendue, n°9 ok		21/12/2020	20,1 (+0,2mm)

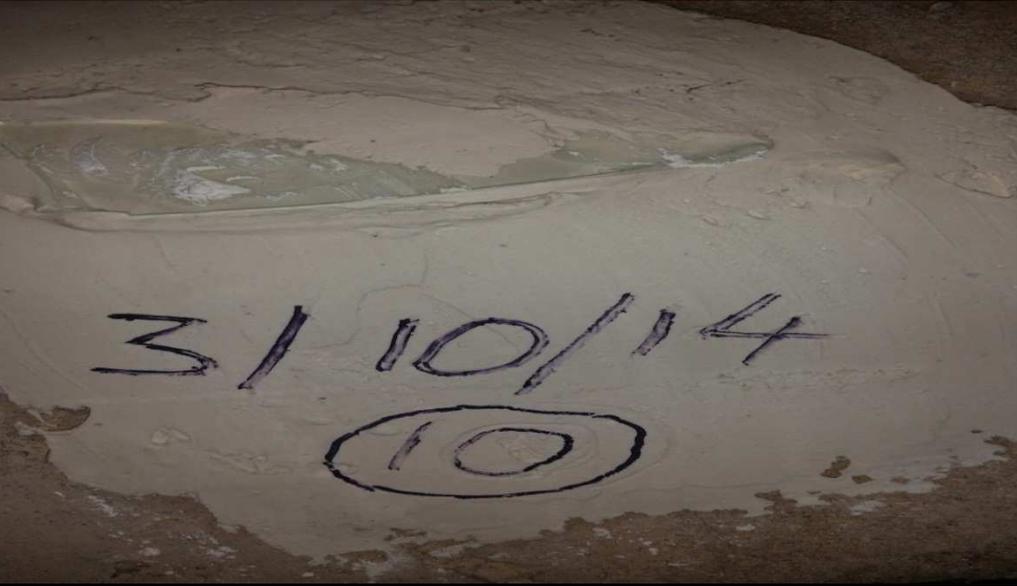
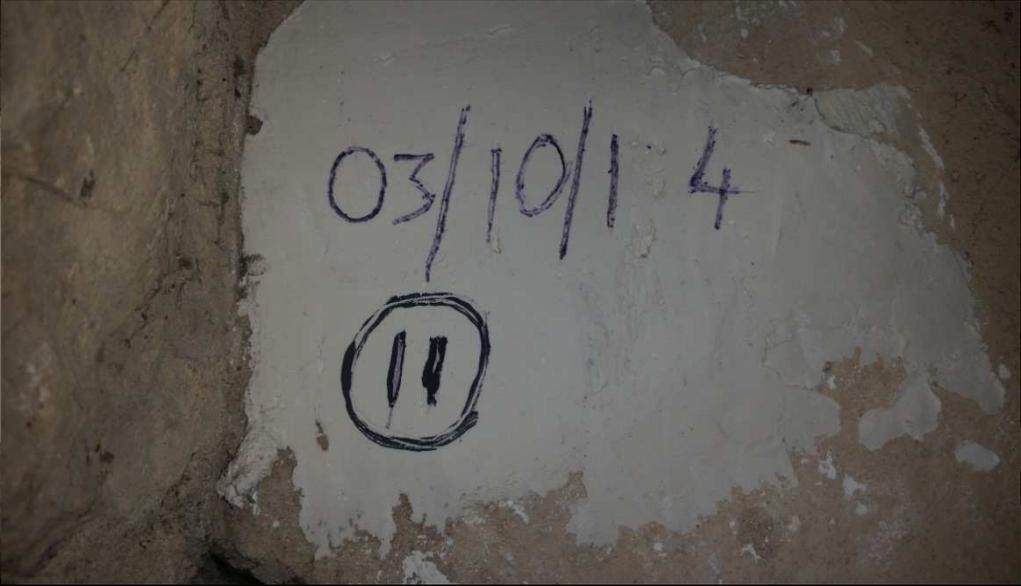
Fissures intérieures					
Témoins plâtre			Témoins plâtre		
lieu	Numéro	Date de pose	lieu	Numéro	Date de pose
Combles : arches au dessus des voûtes	10	03/10/2014	Combles : arches au dessus des voûtes	11	03/10/2014

Date de relevé	Constat	Date de relevé	Constat	Date de relevé	Constat
11/06/2020	ok	11/06/2020	ok	11/06/2020	ok
23/09/2020	ok	23/09/2020	ok	23/09/2020	ok
21/12/2020	ok	21/12/2020	ok	21/12/2020	ok
